Blue Rivers®
Environmental
Consulting

წყლის ბიომრავალფეროვნების მონიტორინგი გაზაფხული 2017

დოკუმენტის დასახელება		დარიალის ჰიდრო ელექტრო სადგურის მონიტორინგის განხორციელება ექსპლუატაციაში ჩაბარების შემდგომ 2017 წელს
განხილვა	თარიღი	ავტორები
პროექტი 1	21.07.2017	დოქტორი პროფესორი სერგეი აფანასიევი, ბატონი ოლეგ გოლუბი, ქალბატონი ოლენა მარუშევსკა

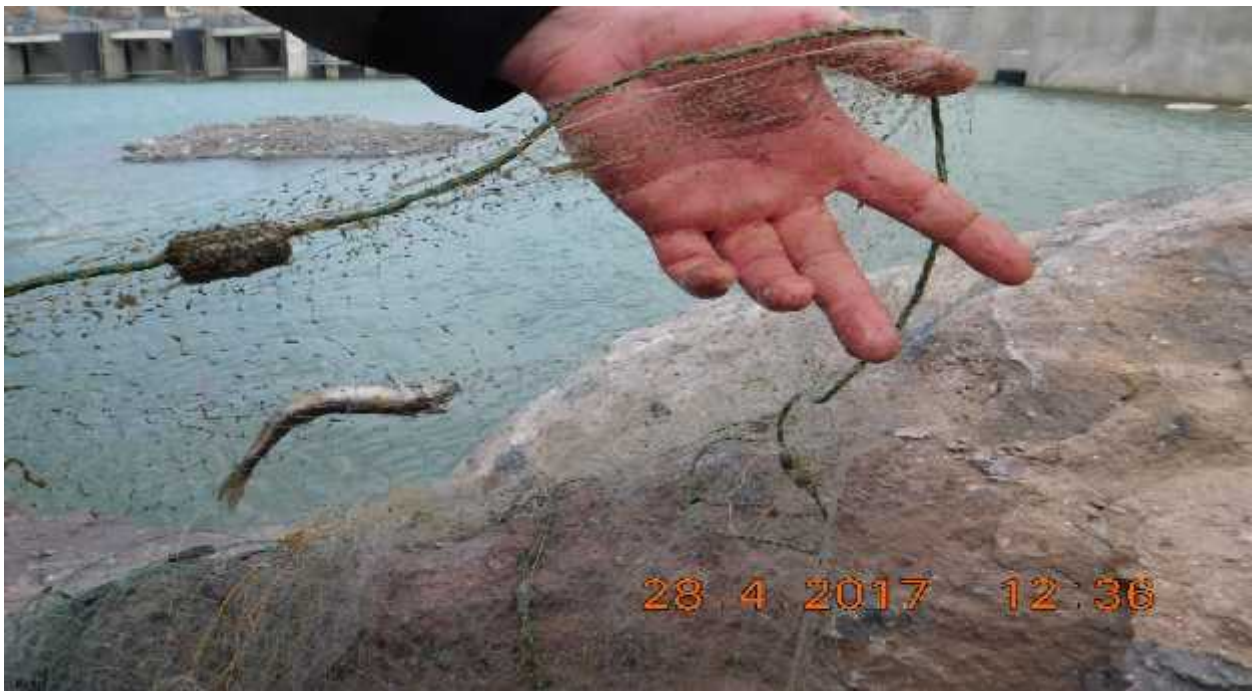
აღნიშნული ღონისძიება განხორციელდა ექოლოტის, სასროლი ბადისა და სახლართი ბადის გამოყენებით. წყალსაცავის სრულ პერიმეტრზე და მის ცენტრში ჯამში განხორციელდა 27 მცდელობა სასროლი ბადის გამოყენებით. დაჭერილი იქნა მდინარის კალმახის სამი ნიმუში: ორი მათგანი წყალსაცავის ზედა მარჯვენა კუთხეში და 1 წყალსაცავის მარცხენა კუთხეში. ორი დღის განმავლობაში დამონტაჟებული იქნა 20 მ სიგრძის და 1,5 მ სიმაღლის სახლართი ბადე და ბადე ზომით a-15 და a-10 მმ. კალმახის ერთი ნიმუში დაჭერილი იქნა a-10 ზომის ბადის მეშვეობით (გამოსახულება 1).

გამოსახულება 1. სახლართი ბადით დაჭერილი კალმახი

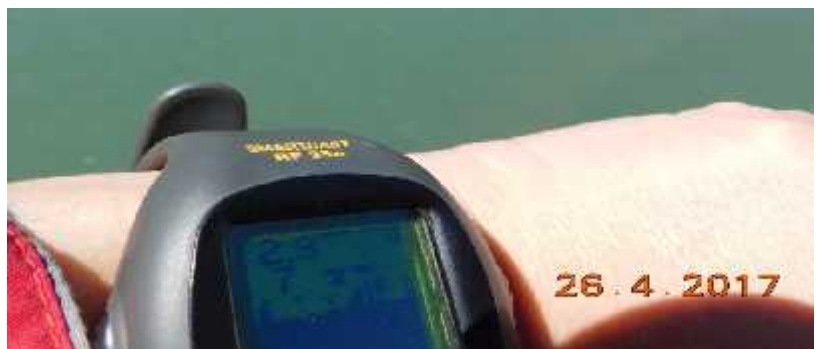
ექოლოტის გამოყენებით წყალსაცავში თევზის გავრცელების კვლევისას კალმახის ყველაზე დიდი რაოდენობა (5-8 ნიმუში) დაფიქსირდა ზედა კუთხეში (გამოსახულება 2). აგრეთვე, ცალკეული ნიმუშები დაფიქსირდა მდინარის წყალსაცავთან

გამოსახულება 2. თევზის გავრცელების კვლევა ექოლოტის გამოყენებით

ზემოთ აღნიშნულის გათვალისწინებით კონსულტანტი მოისაზრებს, რომ წყალსაცავში არსებობს კალმახის რამდენიმე ნიმუში, რომლებიც ძირითადად კონცენტრირებულნი არიან ზედა მხარეს. აღნიშნულის შედეგად ნაკლებად შესაძლებელია მათი მოხვედრა ქვიშასაჭერში და შემდგომ კი ტურბინებში.

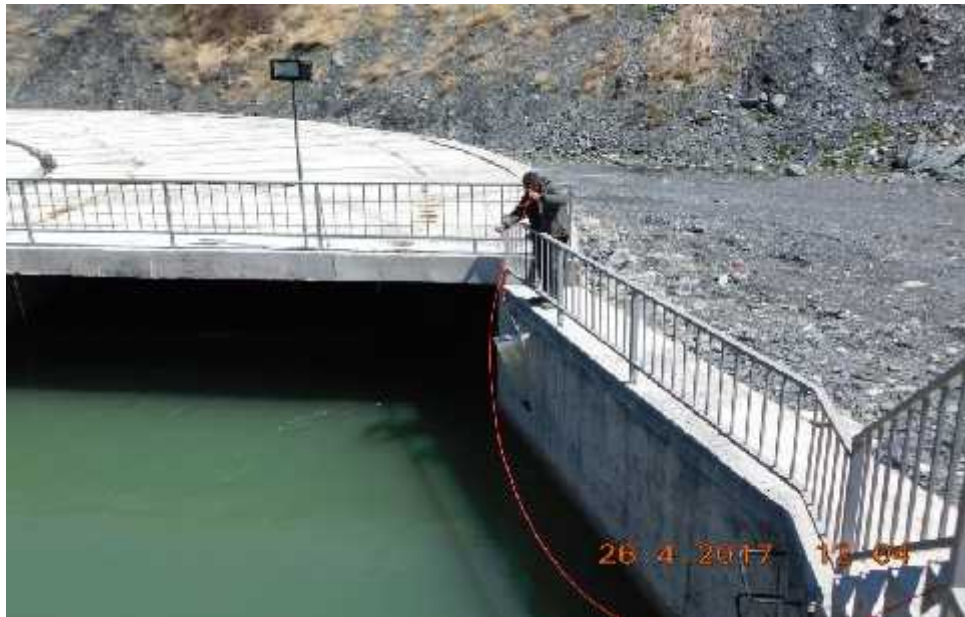
აღნიშნული პროცედურა განხორციელდა ექოლოტის და კონუსისებრი ბადის გამოყენებით (გამოსახულება 3).

გამოსახულება 3. წყალსაცავში კონუსისებრი ბადის განთავსება

კვლევა ჩატარდა 6 საათიანი ინტერვალით ფსკერულ და ზედაპირულ ფენებზე და ქვიშასაჭერის შესასვლელთან. საერთო ჯამში განხორციელდა 16 განთავსება, მათგან 8 ფსკერული, ხოლო 8 კი ზედაპირული. შედეგებმა გვიჩვენა, რომ ლიფსიტები არ ხვდებიან ქვიშასაჭერში (თევზჭერა არ განხორციელდა).

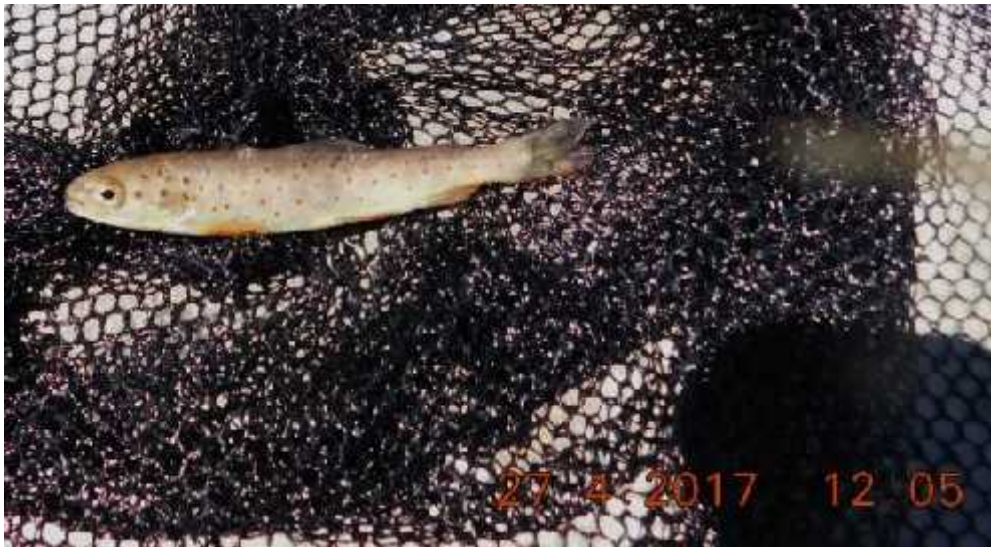
თევზგამტარის მე-4 საფეხურის ამოშროვის დროს 11,5 სმ სიგრძლის მდინარის კალმახი დაჭერილი იქნა იხტიოლოგიური ბადის გამოყენებით (გამოსახულება 4). აღნიშნული ადასტურებს, რომ იგი იყენებს თევზგამტარს.

გამოსახულება 4. თევზგამტარში დაჭერილი კალმახი

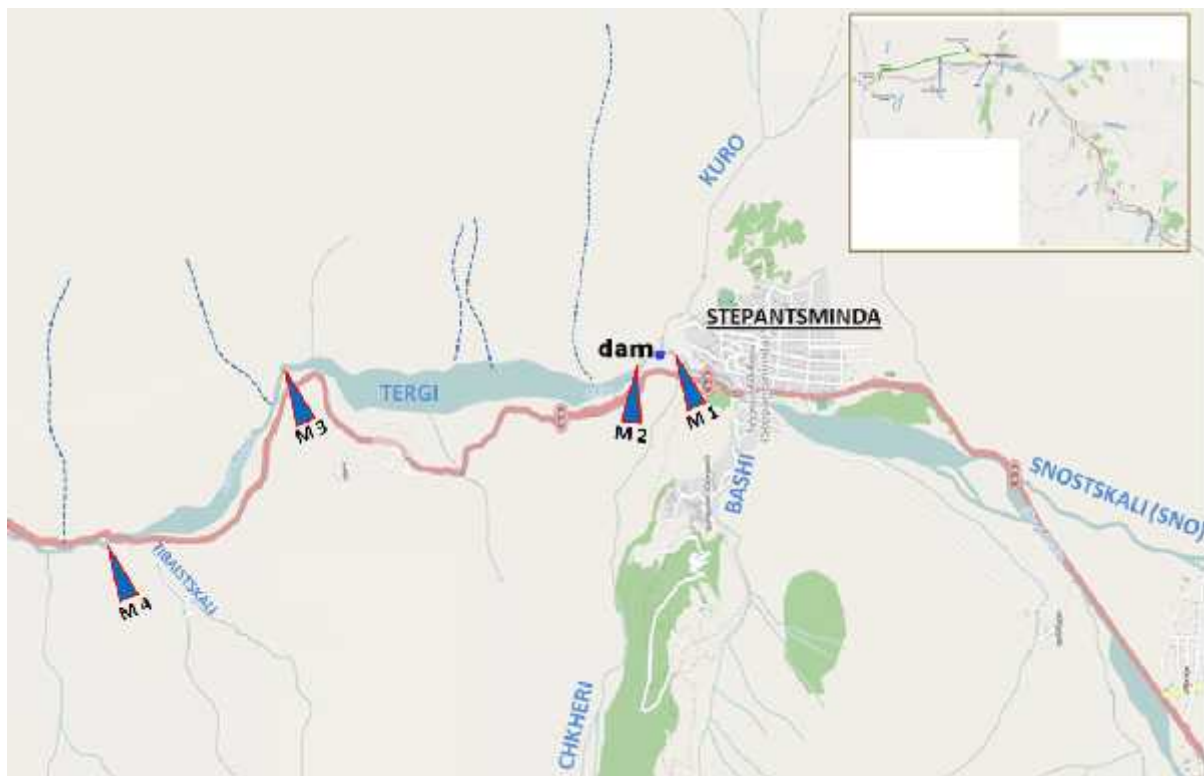
აღნიშნული განხორციელდა სასროლი ბადის მერშვეობით M2, M3, M4 სადგურებზე (გამოსახულება 5).

გამოსახულება 5. მონიტორინგის სადგურების მდებარეობა

- M 2 (რიყის ქვეები) დაჭერის 14 მცდელობა, დაჭერილია 0 თევზი
- M 3 (მრავალგანშტოებიანი კალაპოტი) დაჭერის 24 მცდელობა, დაჭერილია 1 თევზი (გამოსახულება 6)
- M 4 (ერთი განშტოების მქონე) დაჭერის 26 მცდელობა, დაჭერილია 0 თევზი.

- თევზჭერა მდინარესა და წყალსაცავში თევზსაჭერი ანკის და სასროლი ბადის გამოყენებით; თევზის გავრცელება წყალსაცავში; დღისა და ღამის თევზჭერები დამონტაჟებული ბადეების, სასროლი ბადეების და ანკების მეშვეობით წყალსაცავის მარცხენა და მარჯვენა ნაპირებზე და ცენტრში (როგორც ზედაპირზე, ასევე ფსკერზე) და წყალმიმღების მახლობლად.
- კალმახის ქვიშასაჭერში და დამონტაჟებულ ბადეებში მოხვედრის შესაძლებლობის მონიტორინგი, ექოლოკაცია;
- თევზჭერა დღისა და ღამის საათებში კონუსისებრი ბადის გამოყენებით წყალმიმღებიდან თევზგამტარამდე;
- მდინარის კალმახის დაჭერა მონიტორინგის სადგურებზე (გამოსახულება 5).

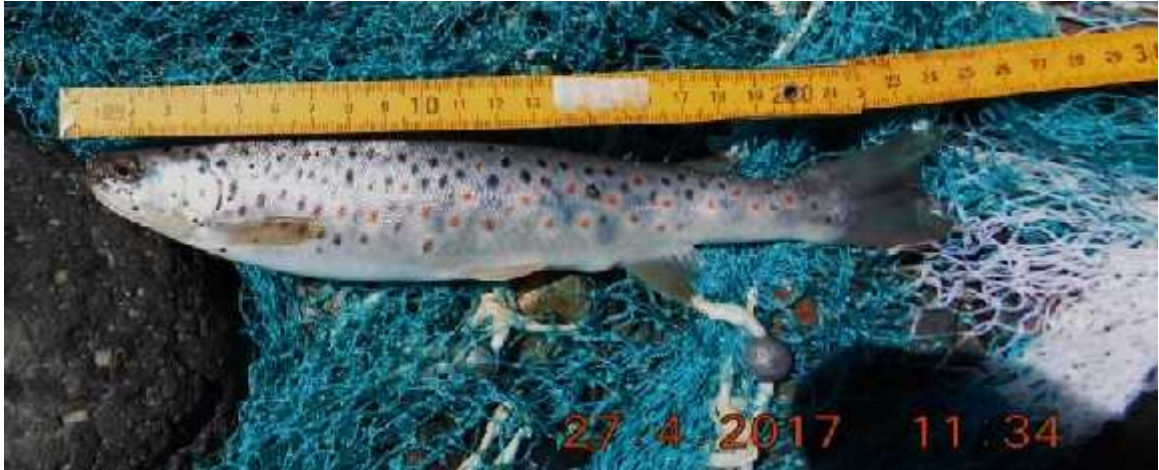
გამოსახულება 6. დაჭერილი კალმახი
